Resolución Jefatural

N° 010-2017-GICA/VMGA/MINAM

***ESTUDIO DE ESTABILIDAD DE
TALUD RELLENO SANITARIO DE
BAGUA"***

INFORME DE SOLICITUD DE AMPLIACIÓN
DE PLAZO N° 03

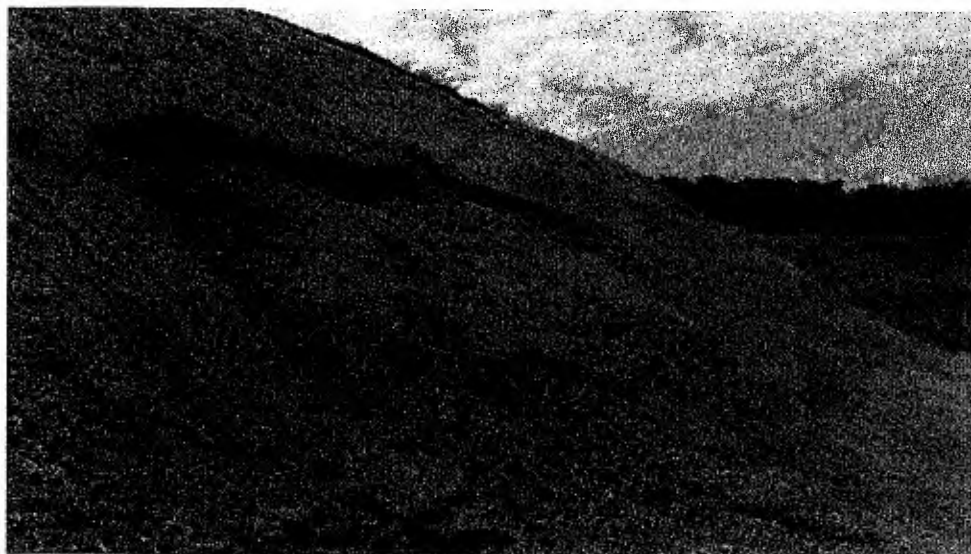
Figura 4 Zona de desprendimiento, producto de falla en talud

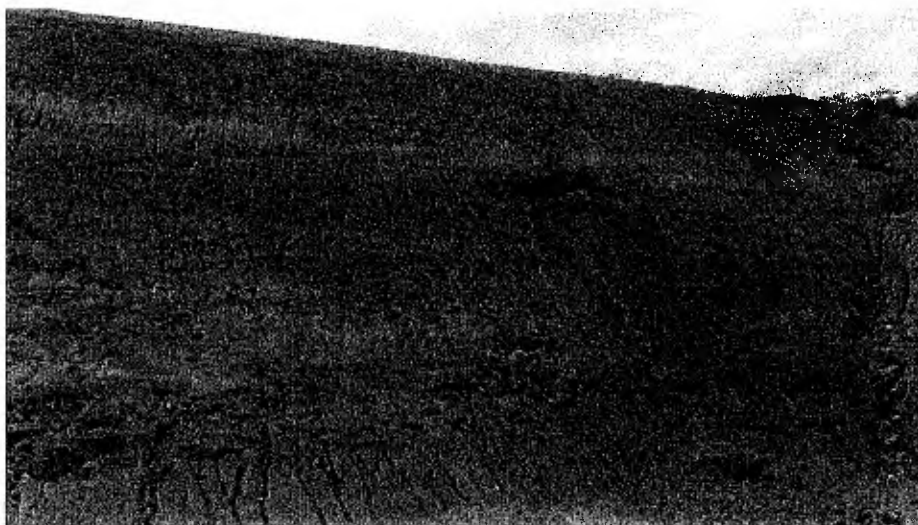
Figura 6 Vista de daños en talud

4. Se confirma visita de la especialista en geotecnia por parte del Consorcio, la cual habiendo realizado la inspección de los taludes el día 30/01/17 y según el informe emitido por la misma, se indica que, el estrato corresponde a uno arenoso que subyace en un del tipo rocoso (arenisca), con lo cual se vuelve inestable ante la presencia de lluvias y se contrae ante la presencia del sol, por lo que se han presentado fallas en el mencionado estrato, siendo la falla mayor una de 3.50 m por 2.20 m por 1m, encontrándose en desprendimiento en forma de granos cohesionados.

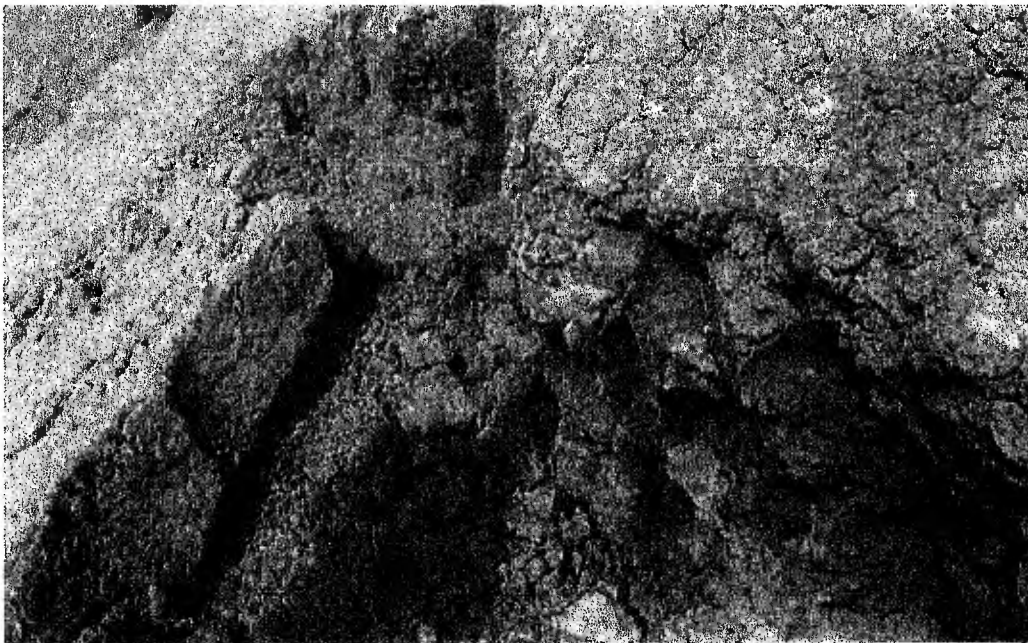
- Habiéndonos constituido en el relleno sanitario Bagua se procedió a realizar reconocimiento de las fallas de los taludes en los 03 sectores, del mismo modo se procedió a realizar el reconocimiento del tipo de suelo, analizando su plasticidad, estado, cohesión y el grado de falla presentado en cada sector, se pudo verificar que este estrato subyace en un estrato arenoso, para luego subyacer en un estrato rocoso (arenisca), se pudo verificar que es inestable ante la presencia de lluvias y tiende a contraerse ante la presencia o exposición al sol, por lo que se ha presentado fallas de este estrato. En la parte derecha del talud al lado derecho las fallas son leves de poca magnitud unos 3 m de ancho por 1.30 m de alto y una profundidad de 0.80 m. En el sector medio de la parte derecha del talud la fallas es leve de menor magnitud de 2.5 m por 1.2 m por 0.60 m. Siendo el sector del lado izquierdo del talud derecho en el cual se tiene un área de falla mayor de unos 3.50 m por 2.20 m por 1.00 m, encontrándose desprendimiento en forma de granos cohesionados.

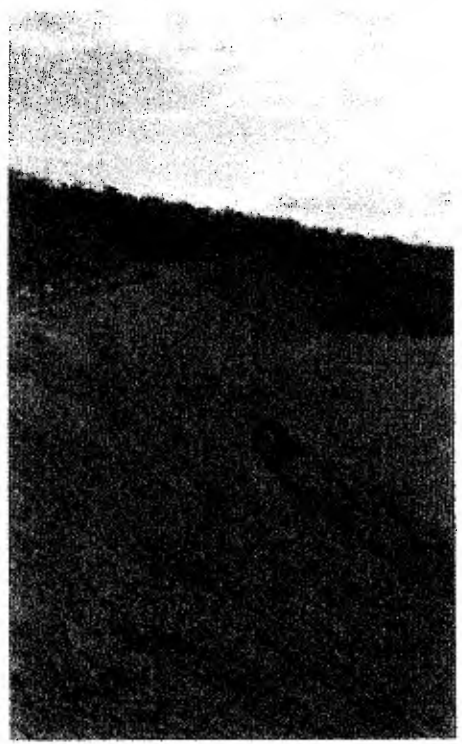
- Se aprecia mayor desprendimiento en el sector derecho del talud.

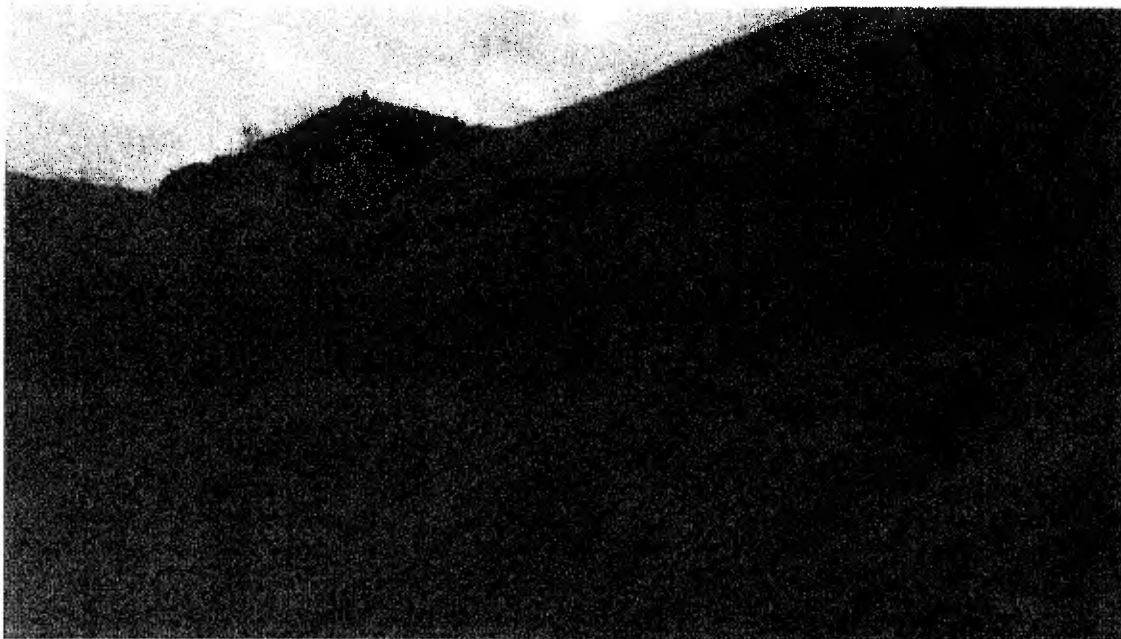
- Las fallas presentadas se encuentran en la parte media del talud a una altura aproximada de 4.50 m.

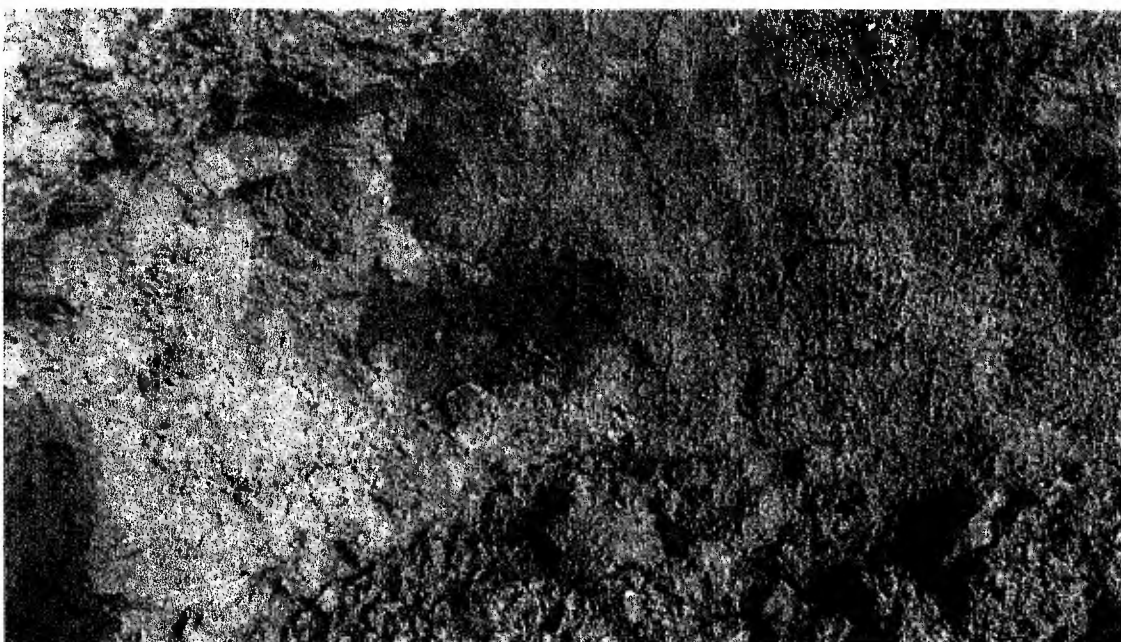
- Se encontró en el estrato de falla presencia de raíces por lo que podemos indicar que presenta una falla discordante debido a que el estrato o yacimiento ha sido truncado por otro depósito.

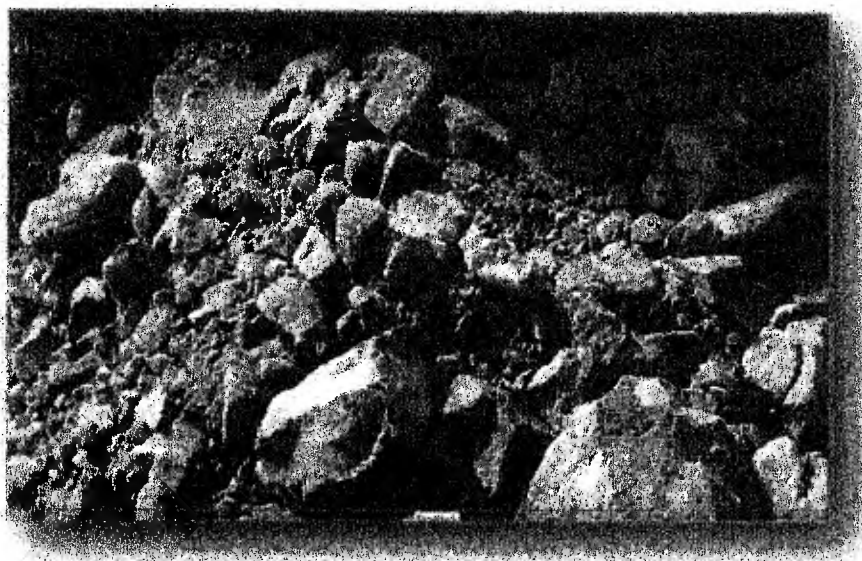
- Se ha verificado la presencia de limo arcillitas, esto se encuentra descrito en la geología local del estudio geotécnico.
- De acuerdo a la información obtenida de las calicatas (estudio de suelos) se aprecia arenas consolidadas.

- Cabe aclarar que el estrato de falla se presenta en todo el talud derecho en una altura aproximada de 0.30 m a 2.00 m, dato de la inspección visual.
- De acuerdo a la información de campo de la supervisión y residencia este talud será cubierto con geomembrana.

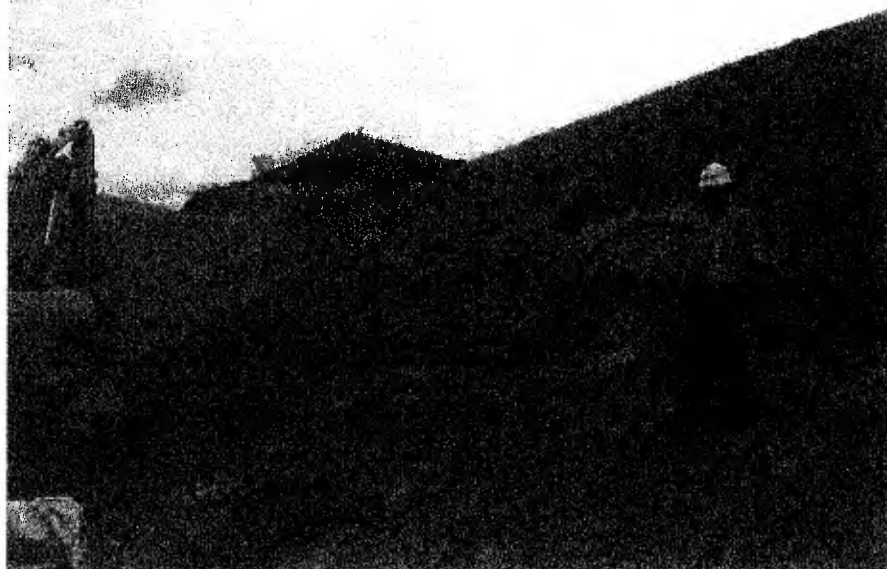
Se aprecia como ha quedado el talud luego de haber sido relleno con material propio y maquinaria.

1. El talud analizado presenta fallas en tres sectores que son leves y moderadas.
2. Debido a la no disponibilidad de mayor área para los trabajos a realizarse se ha considerado el relleno de los sectores de fallas con materiales más competentes o mejor compactados.

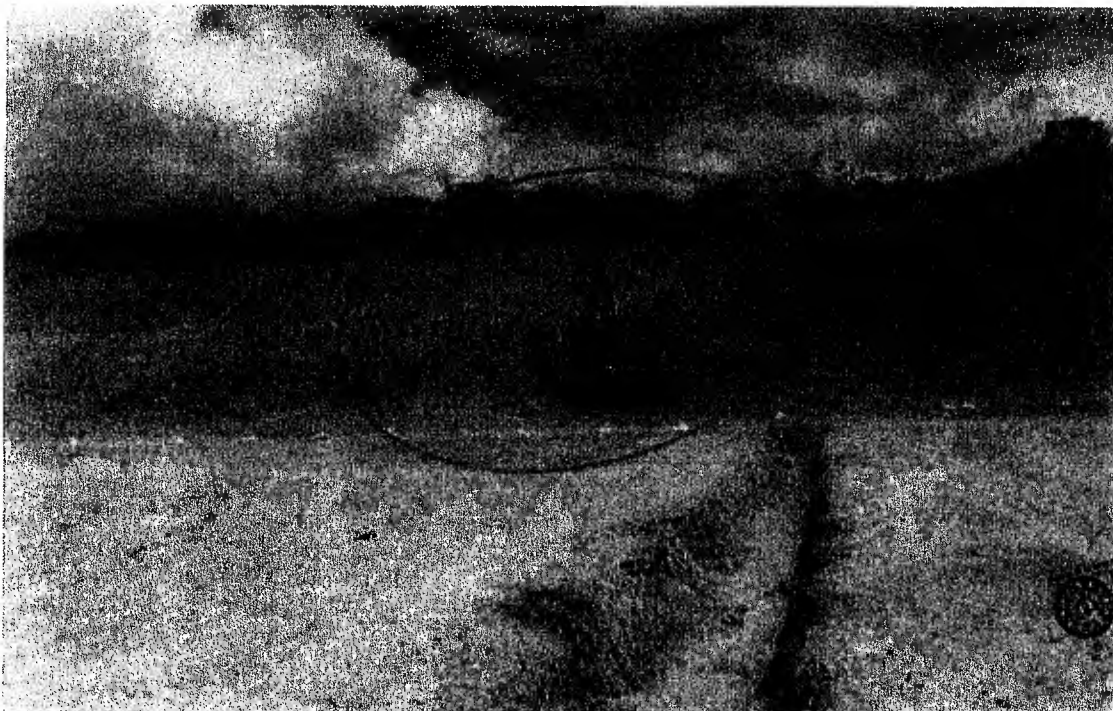
Foto N° 02. Se observa la reconfiguración del talud en zonas donde se ha producido desprendimiento de suelo.
